LE PONT  
SAINT BENEZET

## CHAPITRE XI

### DÉTAILS TECHNIQUES SUR LES PARTIES SUBSISTANTES DU PONT

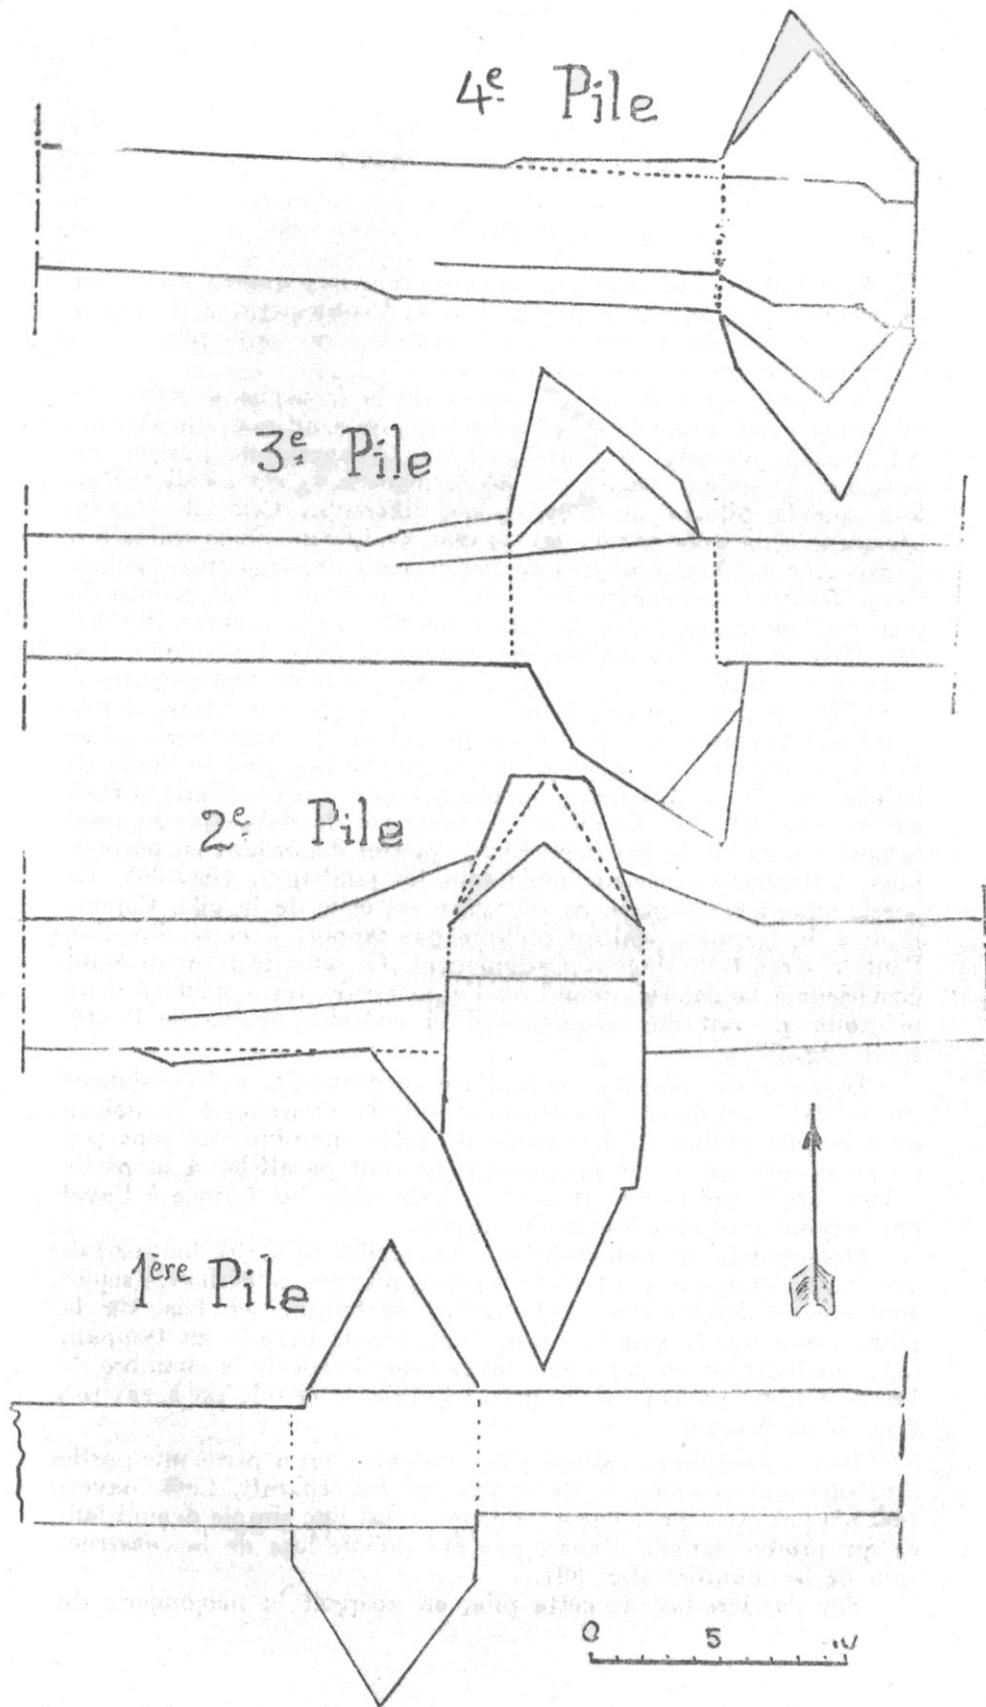
Fig. 31 - Plan des piles du pont (découpé en 4 fragments) d'après un projet du début du XIXe siècle A.N.F. 14 940

Cette croix se trouvait au niveau du tablier en débordement sur la pile. On accédait à l'arceau par un escalier partie en encorbellement, partie sur l'arche (fig. 31, 3<sup>e</sup> pile) (2).

(3) D'après le croquis de la 2<sup>e</sup> pile de la figure 31, il devait exister un élargissement sur trompe, ce qui laisserait supposer que la partie rectangulaire de la pile était plus longue vers l'aval. Cependant, le soubassement de l'arrière-bec ne semble pas avoir été modifié. Les trompes étaient appuyées sur des murs formant un angle de plus 90 degrés. L'édicule qui existait sur l'arrière-bec de la seconde pile sera étudié dans un autre volume. M. Maurette n'en parle pas mais il écrit au sujet de cet arrière-bec :

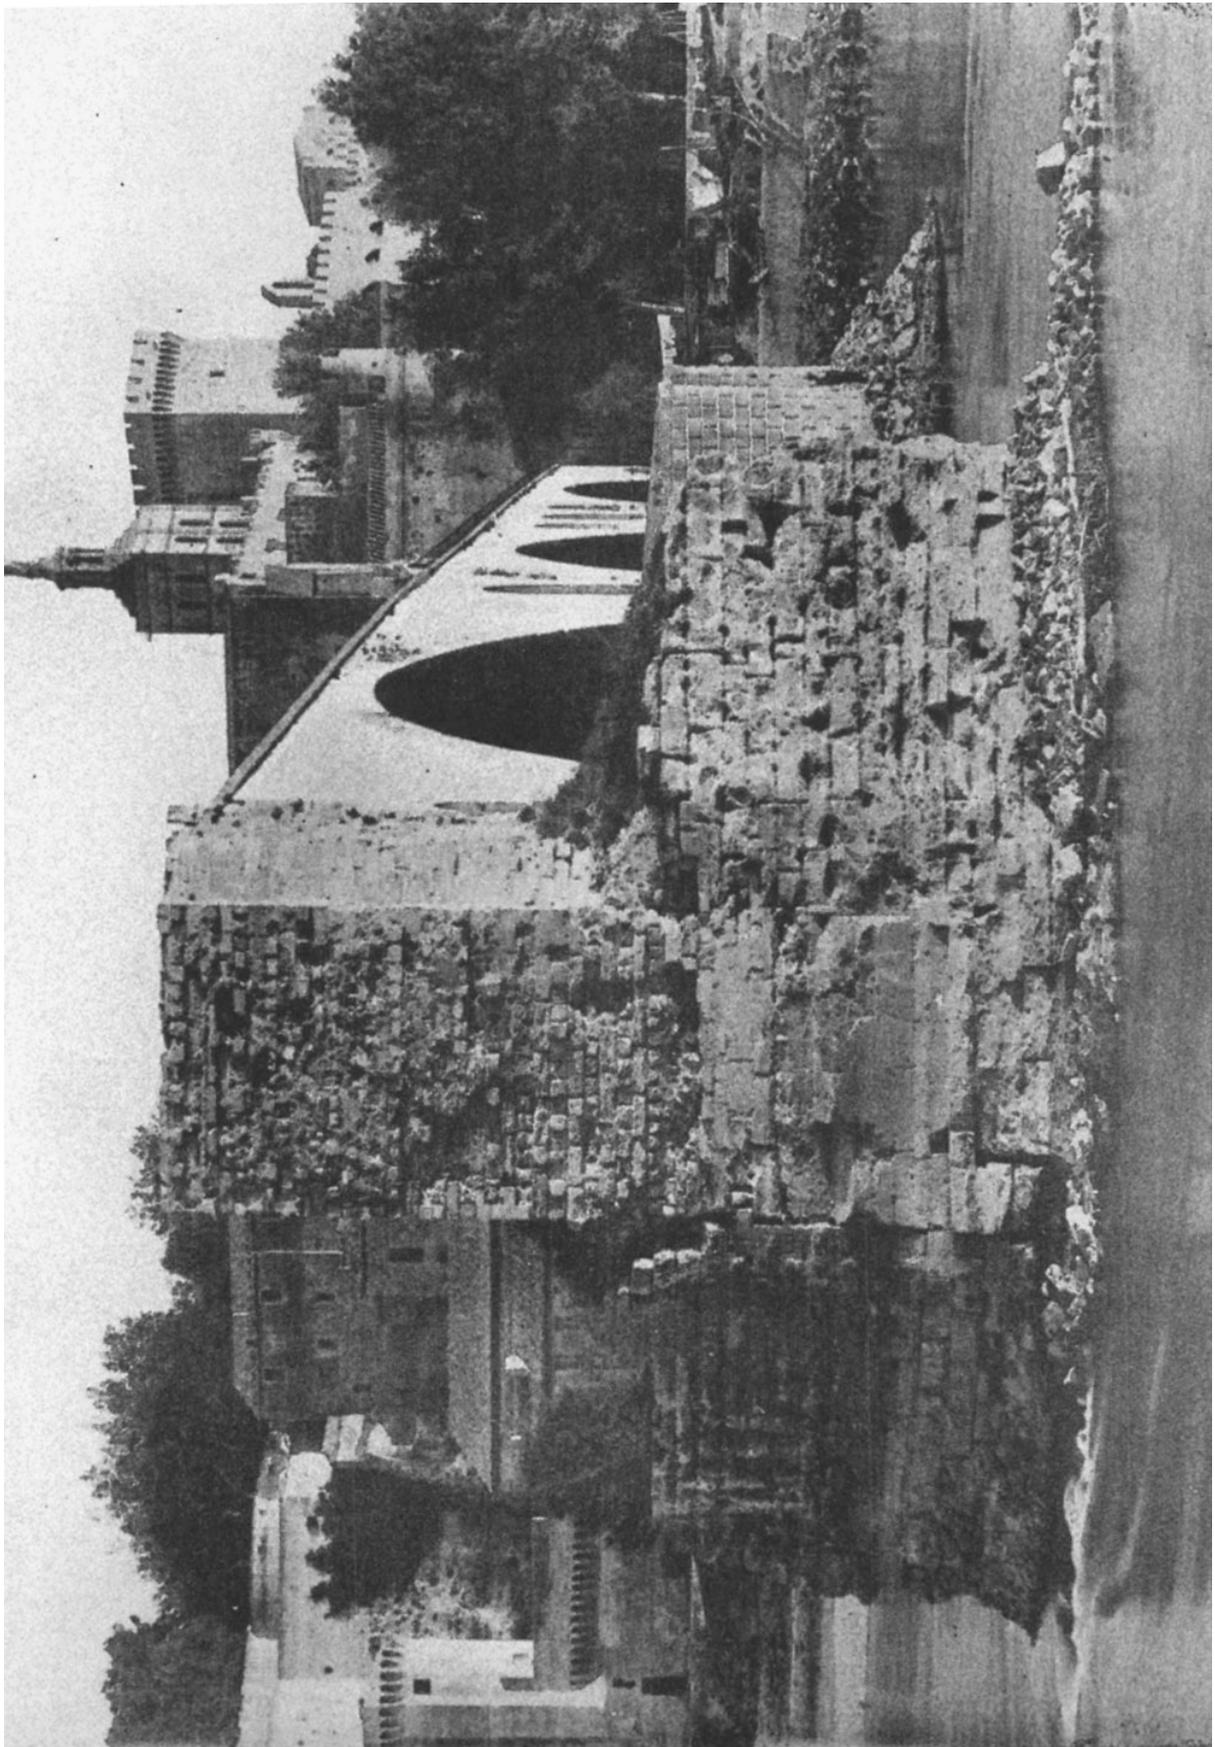
Fig. 32 – La coupure de la 5<sup>e</sup> arche. Vue prise de l'île de la Barthelasse

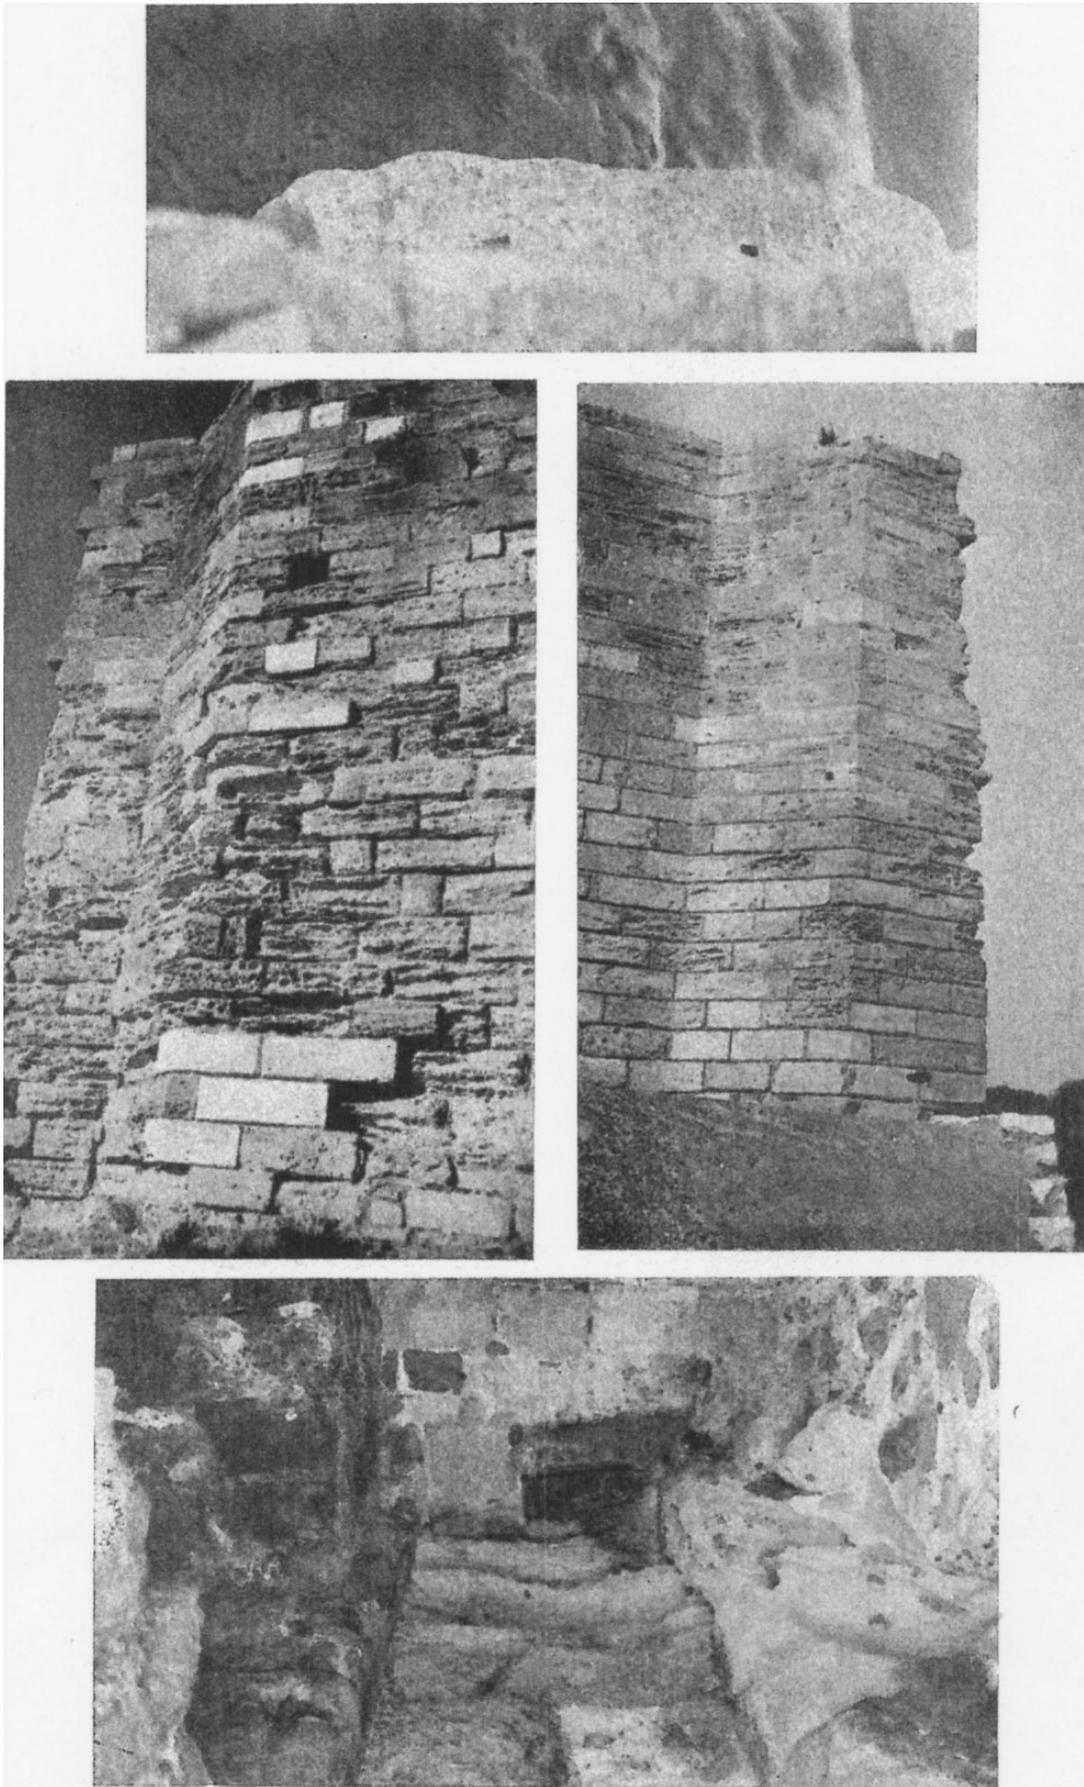
Fig. 33 – Retombée de la 5<sup>e</sup> arche. Vue prise au-dessus de l'arrière-bec

Fig. 34 – Décrochement de la 5<sup>e</sup> arche. Côté aval

Fig. 35 – Décrochement de la 5<sup>e</sup> arche. Côté amont

Fig. 36 – Ciel de la galerie

A l'aval, après le décrochement de la 5<sup>e</sup> arche disparue, la maçonnerie est celle du pont actuel qui se continue sur l'arche. Au tympan amont, au contraire, la maçonnerie de l'arche au-dessus de l'escalier, s'arrête au décrochement de cet escalier. Plus loin, sur la pile la maçonnerie est différente. Celle de l'arche prolongée constituée comme au tympan aval de moellons ordinaires, se raccorde avec un mur très ancien en petit appareil très régulier. Cette dernière maçonnerie est celle qui se voit à l'extrémité du pont où l'ouvrage a été coupé aux retombées de la 5<sup>e</sup> arche (fig. 32-33) détruite. Les lits du blocage interne étaient si réguliers et si résistants, que l'on n'a pas jugé nécessaire de faire un parement.

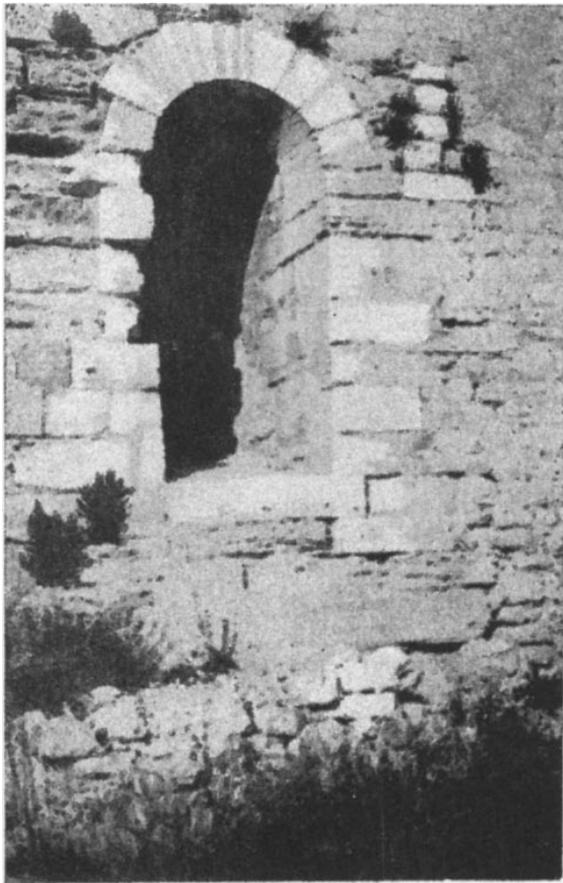
Fig. 37 – Tête de la galerie

Cette ancienne maçonnerie a été conservée sur toute la pile (sauf le tympan aval). Une sorte de galerie qui traversait autrefois d'un parement à l'autre et qui se trouve presque à la limite de la pile du côté d'Avignon a même subsisté. Cette galerie n'était pas voûtée. Elle est simplement recouverte de dalles plates dont la portée est réduite par deux lits de pierres débordant en porte-à-faux, linteaux à corbeaux dépassant les jambages. (fig. 36). La partie amont est fermée. Sa direction est celle de la pile. Comme le mur du tympan aval est oblique par rapport à cette direction l'entrée a été faite dans son alignement. Ce mur de tympan étant postérieur à la galerie, quand on l'a construit, on a ménagé deux piédroits qui ont été recouverts d'un voutain, visible de l'extérieur (fig. 37).

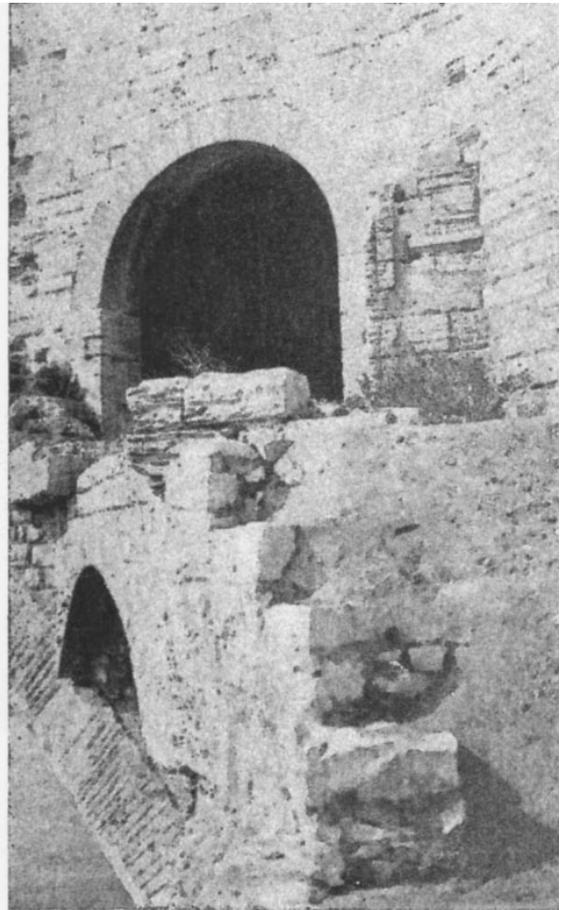
Fig. 38 – Entrée de l'arceau et plate-forme sur trompe. A droite, vieilles maçonneries

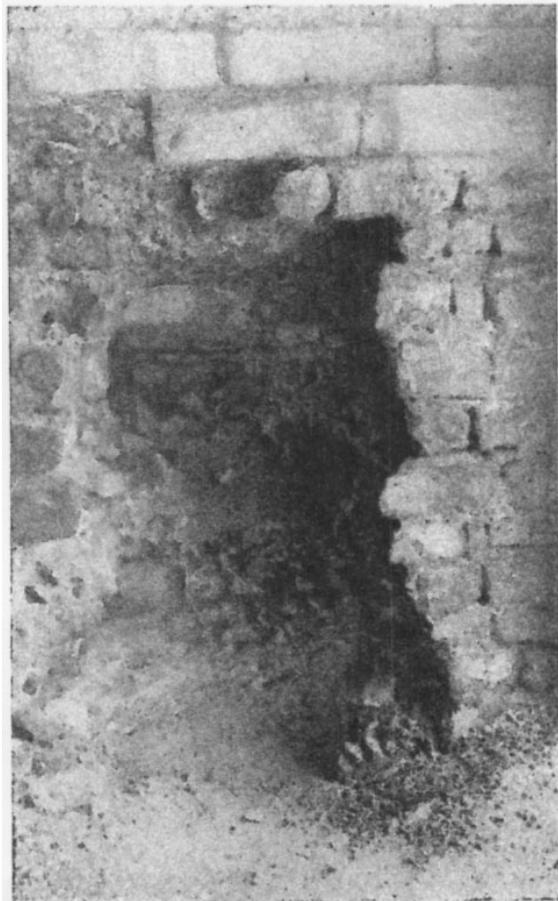
Fig. 39 – Ouverture non-maçonnerie reliant l'arceau à la galerie

Pour communiquer d'une pièce à l'autre, on a percé une partie de l'ancienne maçonnerie de la pile qui les séparait. Cette ouverture n'a pas été reprise par les maçons. C'est une simple démolition, ce qui prouve qu'elle n'avait pas été prévue lors de la construction de la chambre (fig. 39).

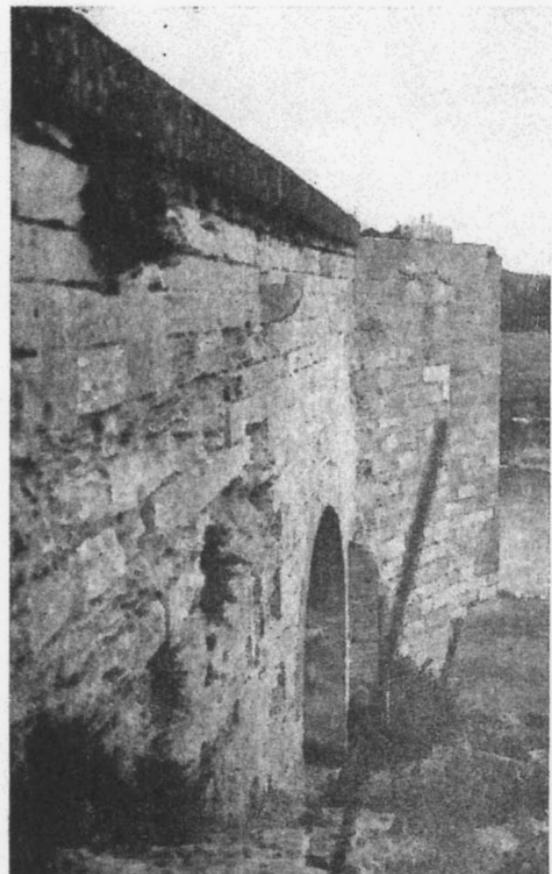
Fig. 40 – Escalier

On accède à cette chambre par un escalier (fig. 40) dont certaines marches ont été martelées ; les trois marches supérieures seules sont encore débordantes. Cet escalier se termine en bas, sur la plate-forme portée par la trompe qui réunit la pile au tympan. Cette plate-forme est au même niveau que le sol de la chambre de l'arceau alors que celui de la petite galerie de la pile est à environ 0 m. 30 au-dessous.

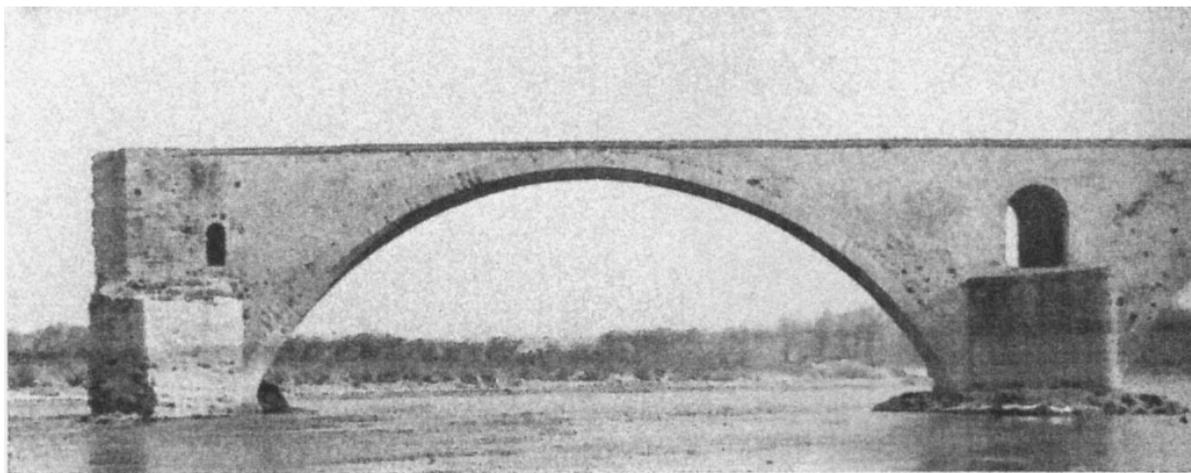
Fig. 41 – La 4<sup>e</sup> arche

Les arches ne sont pas d'égale ouverture (fig. 41-42). Sans tenir compte de la première dont les caractéristiques ont été données précédemment, on a pour les suivantes :

<i>Ouverture</i>	2 <sup>e</sup> arche	32 m. 40 ;
	3 <sup>e</sup> d <sup>o</sup>	32 m. 40 ;
	4 <sup>e</sup> d <sup>o</sup>	35 m. 80 ;
<i>Largeur des piles</i>	2 <sup>e</sup> pile	7 m. 65 ;
	3 <sup>e</sup> pile	7 m. 60 ;
	4 <sup>e</sup> pile	7 m. 65 (1).

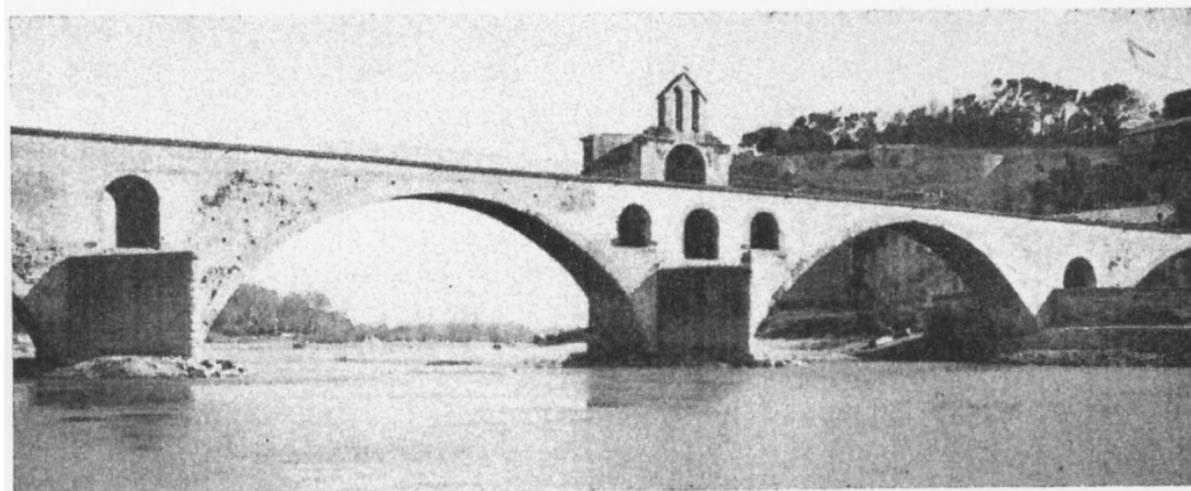
Fig. 42 – Les 2<sup>e</sup> et 3<sup>e</sup> arches

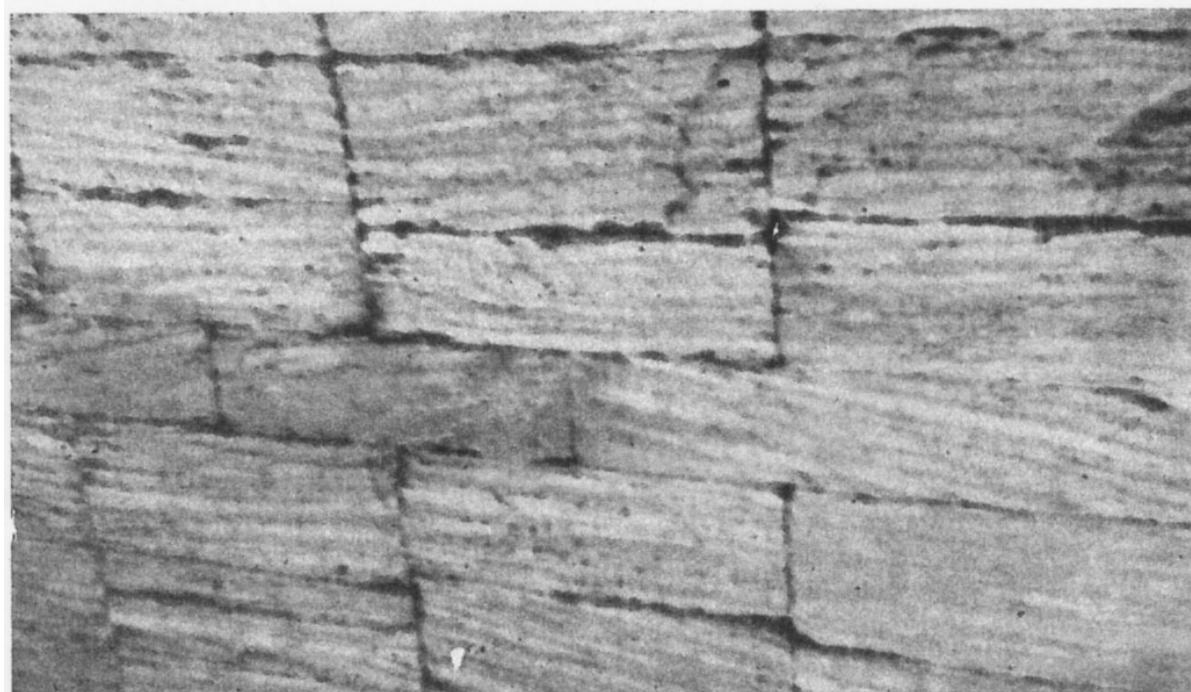
Fig. 43 – Détail d'un joint. Liaison entre deux rangées de voussoirs

Les quatre arches du pont sont bâties sur un même type d'ouvrage. Elles sont constituées par quatre voussoirs (1) successifs (dans le sens de la largeur du pont) formant quatre arcs doubleaux accolés. Par endroit, sauf à la première arche, ces arcs sont liés ensemble par un procédé simple qui a consisté à faire coïncider quatre voussoirs sur une même ligne et à n'en placer que trois au lit suivant (fig. 43).

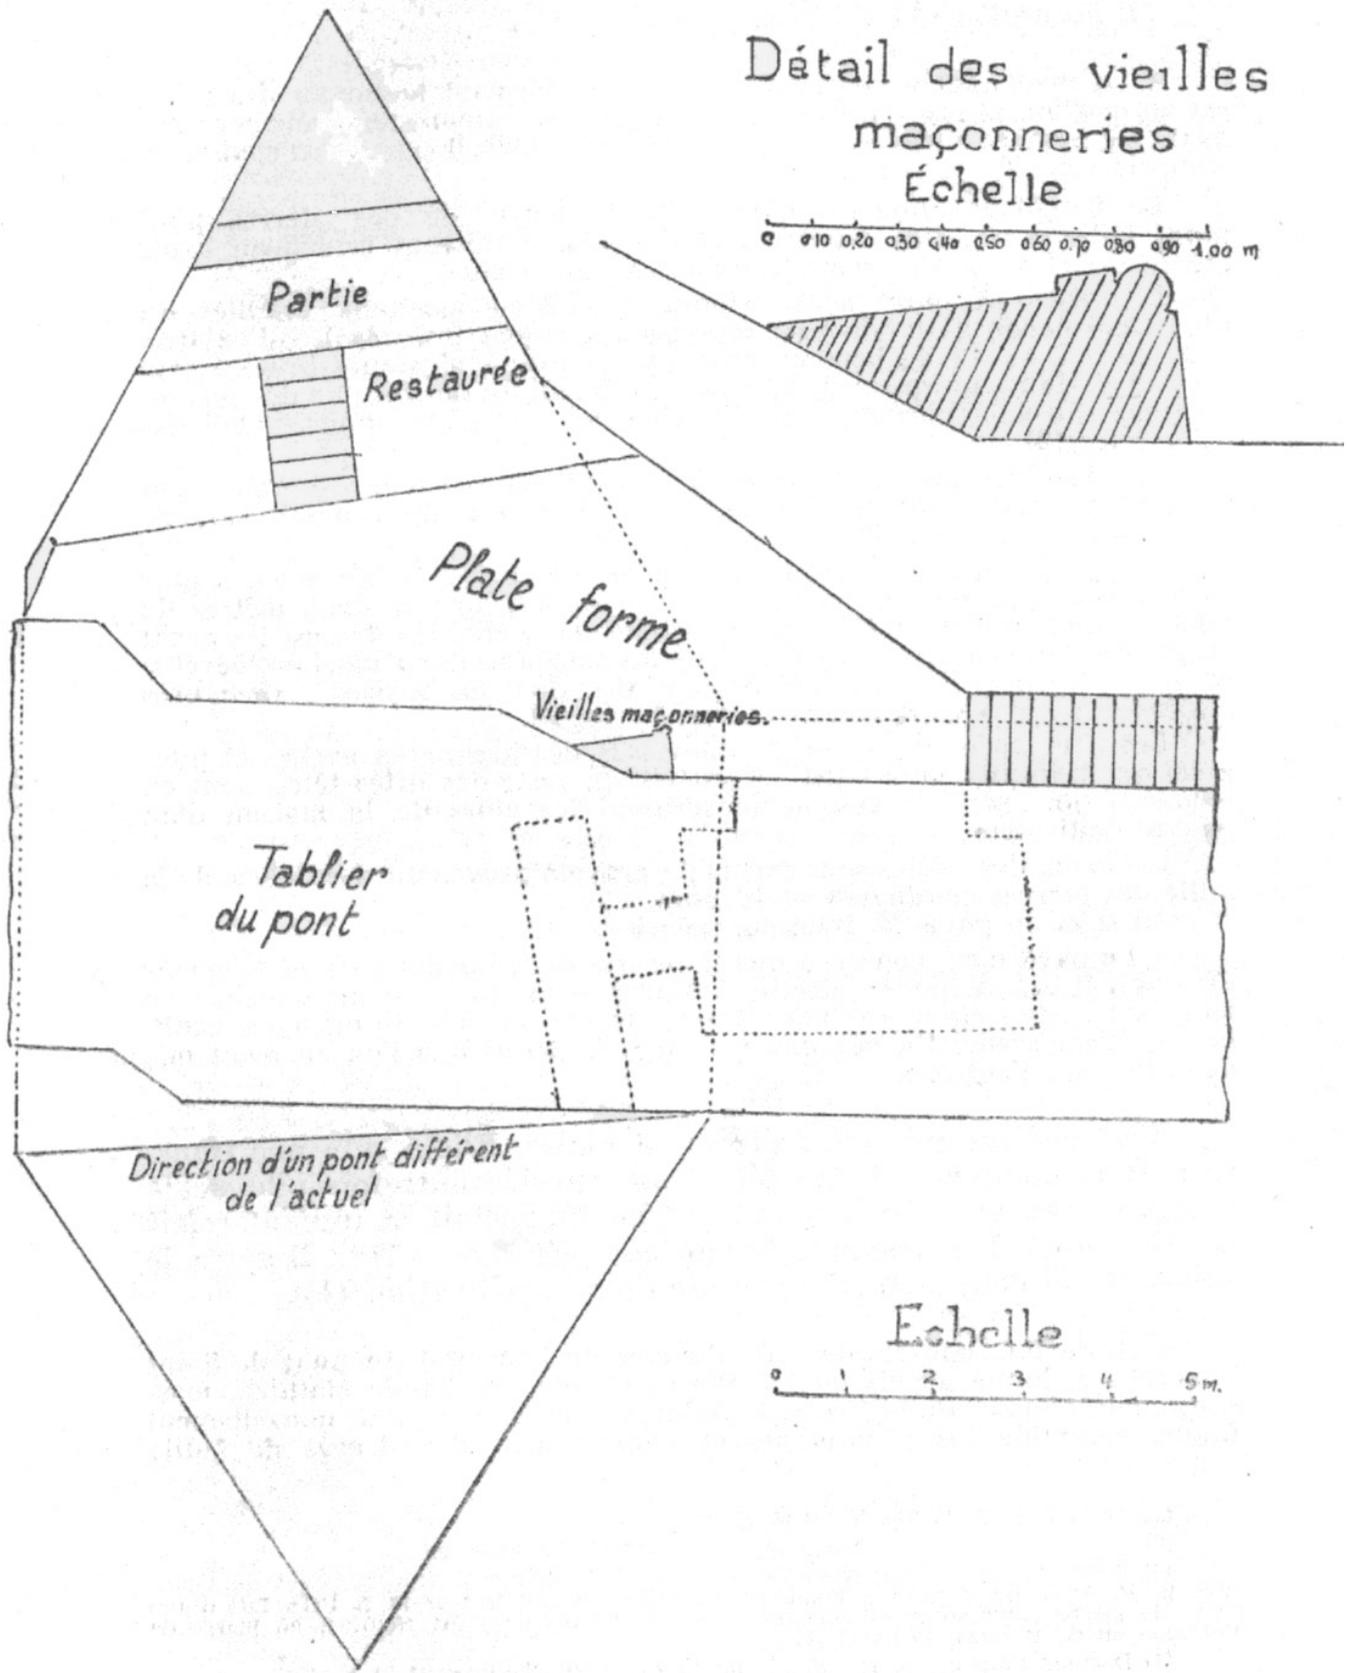
Fig. 44 - Plan de la 4<sup>e</sup> pile

L'uniformité du mode de construction des quatre arches ne se retrouve plus sur la 4<sup>e</sup> pile (fig. 44). Visiblement, cette partie du pont a relié deux ouvrages. Les tympans sur cette pile offrent des particularités de construction.

Du côté d'Avignon, sur la pile, le soubassement de ce mur se confond avec celui du pont actuel. Sur l'autre côté de la pile, à hauteur du décrochement, il s'en écarte de 0 m. 80. Cette direction est sensiblement perpendiculaire à l'axe de la petite galerie (fig. 44).
